Popis technické vypomoci

Firma HUDECZEK SERVICE, s. r. o. byla požádána o technickou pomoc při zjištění příčin kmitání na soustrojí oběžného čerpadla OČ5, které provozuje jedna z tepláren ve Slezsku. Na základě měření vibrací na uvedeném soustrojí byla zjištěna odborníky firmy nesymetrie elektromagnetického pole elektromotoru a taktéž nedostatečná tuhost základového rámu. Zákazníkovi proto bylo v prvním kole doporučeno provést úpravu základového rámu. V případě, že úprava základového rámu nepřinese požadované snížení nadměrných vibrací bude muset být vyměněn elektromotor za nový.

**Vysvětlení příčin nevyváhy
čerpadla,
v důsledku nesymetrie
elektromagnetického pole
dvojpólového asynchronního
elektromotoru.**

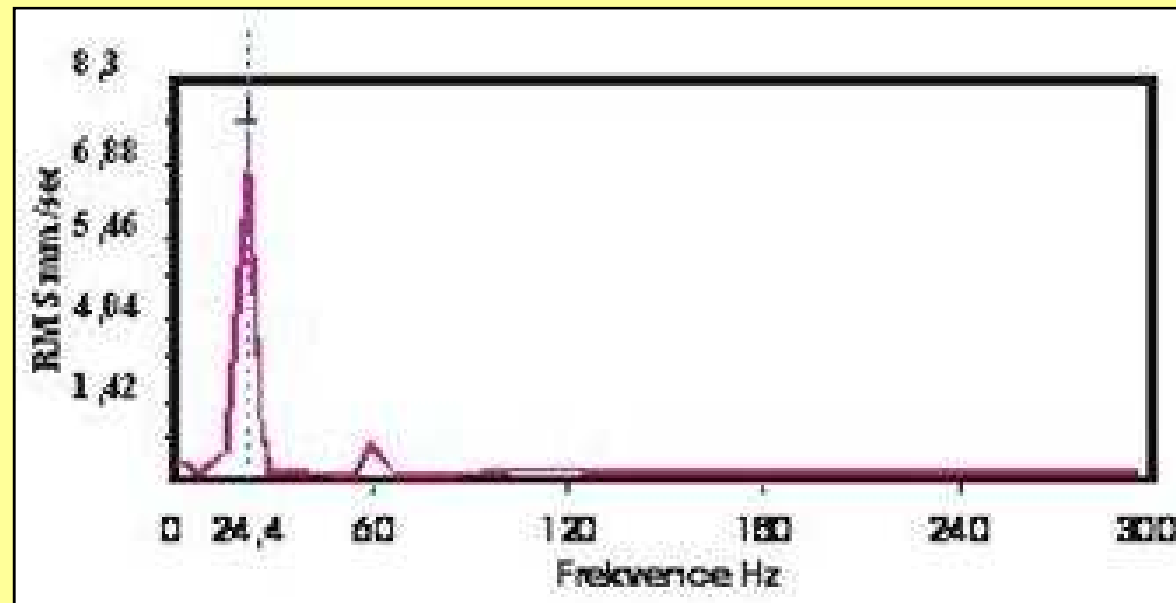
Ve všech doposud zjištěných případech poruchy elektromotoru zapříčiněných nesymetrií elektromagnetického pole se projevují na poháněném mechanismu i na samotném elektromotoru vibracemi a to v oblasti hodnocení mezních stavů jako ještě přípustný nebo nepřípustný . Poruchu lze identifikovat při zatížení na první harmonické frekvenčního spektra viz obrázek

Při zjištění tohoto stavu každý diagnostik začne vyvažovat. Nejprve poháněný mechanismus (ventilátor, čerpadlo) ve dvou rovinách. Následně na ventilátoru elektromotoru jeho rotor. Po spojení spojky, výsledky se zlepší o zbytkovou nevyváženost za předpokladu stavu, že soustrojí bylo dobré. Hodnoty chvění po těchto opatřeních se zlepší cca o 20% . Při tomto zlepšení, soustrojí má nadále vibrace nevyhovující. Následně je provedená demontáž elektromotoru a vyvážen na vyvažovací stoličce jeho rotor. Po montáži elektromotoru a proměření vibrací je stav stejný. Tento proces probíhá několik dnů.

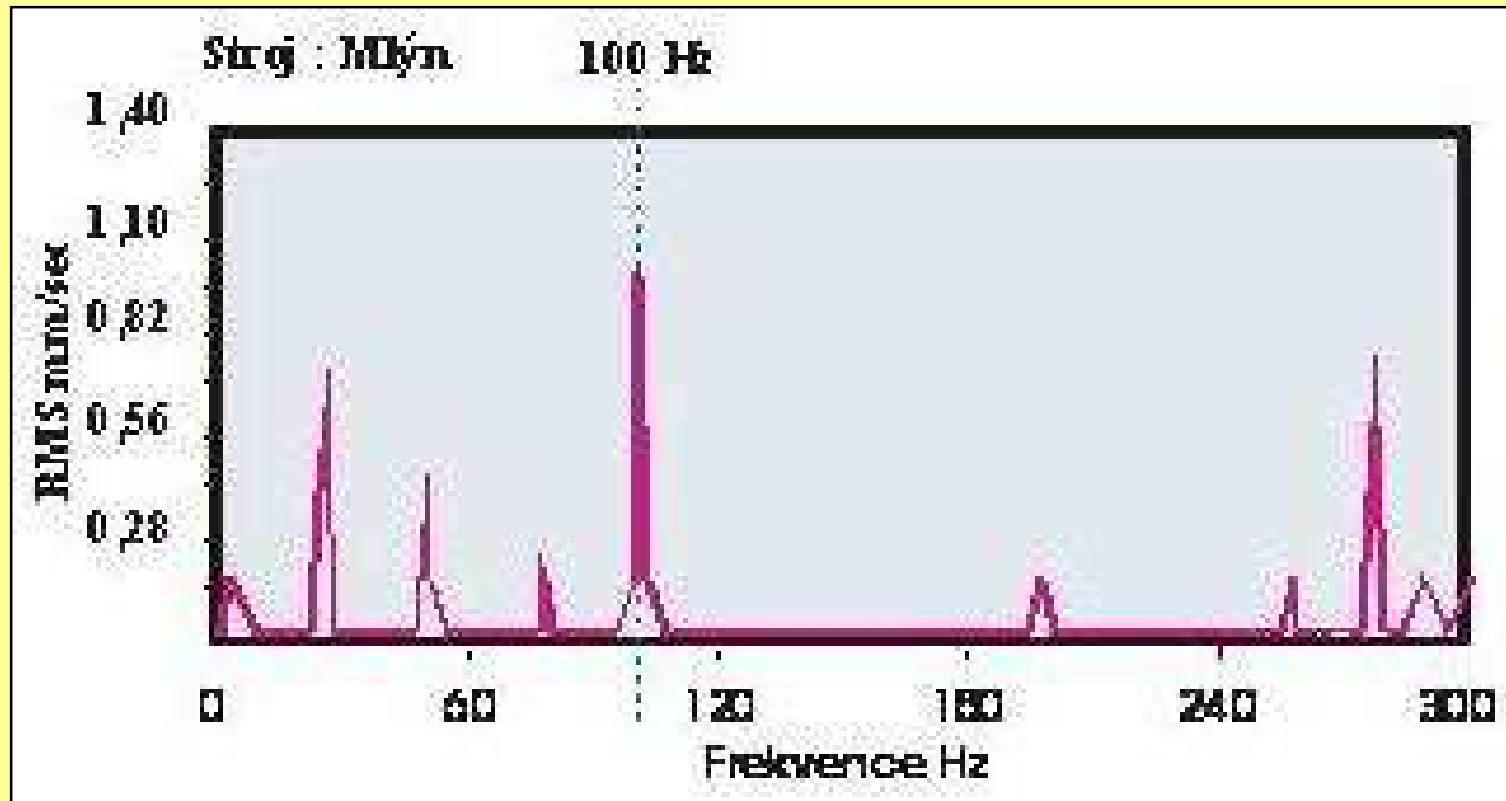
Nelinearity v předchozích případech se projevovaly v tom, že byly uvolněné svorníky v základech, které kotvily konstrukci stroje. Dále nelinearita se projevovala když byly značně měkké nosné konstrukce rámu stroje atd. **Při vyvažování ventilátoru** jsem nezjistil konstrukční závady, které by způsobovaly nelinearitu. Po dalších úvahách jsem nechal **rozpojit spojku** a proměřil vibrace elektromotoru bez zatížení. **Celková efektivní hodnota vibrací** elektromotoru při chodu naprázdno byla na úrovni stavu dobrého což by nasvědčovalo, že elektromotor **je dobrý**. Frekvenční analýzou jsem zjistil, že na dvojnásobku síťové frekvence tj. **100 Hz** je amplituda větší od první harmonické.

Z dřívějších diagnostických měření jsem věděl, že při této konfiguraci frekvenčního spektra je ve stroji **anomálie** a stroj nutno zastavit a opravit. Dále jsem věděl, že na této harmonické se u elektromotorů vyskytují závady elektromagnetického pole. Nechal jsem elektromotor vyměnit i při značných protestech provozních pracovníků, protože výměna elektromotoru byla značně obtížná. Po výměně elektromotoru vibrace celého stroje byly na mezní hodnotě dobré. **Tímto prvním náhodným pokusem** jsem začal tento postup používat jako **standardní** při problémech na strojích jak je uvedeno výše.

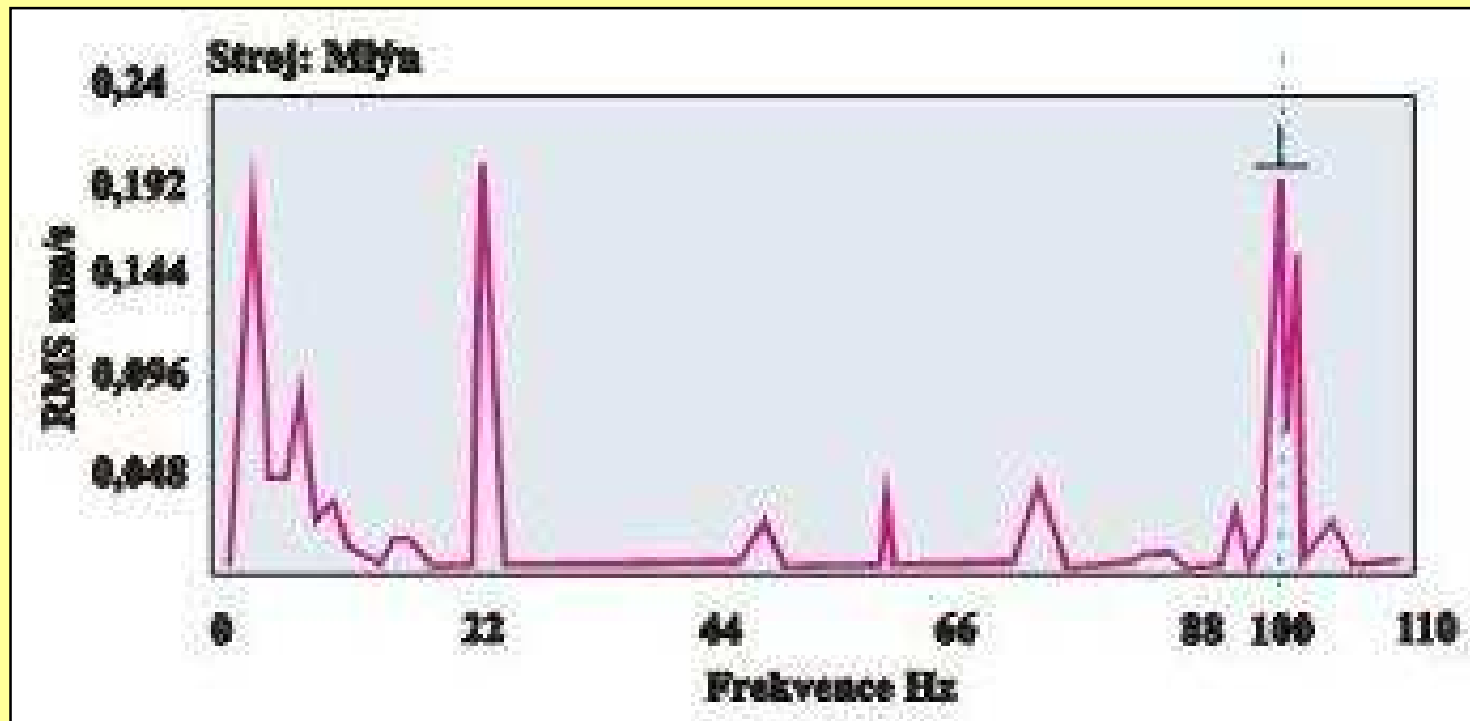
Níže na obrázku je uvedeno spektrum vibrací náhradního elektromotoru, který byl zkoušen na zkušebně za účelem zjištění jeho technického stavu. Po provedeném měření jsem jednoznačně určil, že elektromotor je vadný. Příčinou tohoto tvrzení byla frekvenční analýza spektra vibrací, kde na dvojnásobku síťové frekvence je amplituda o velikosti $2/3$ základní harmonické a navíc má postranní pásma.

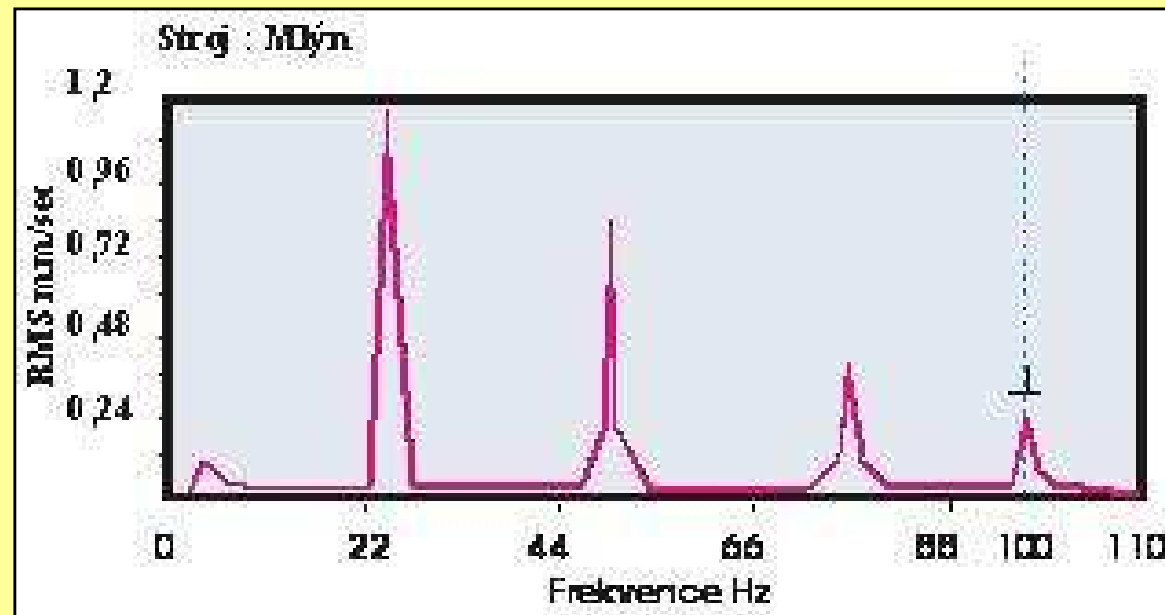
Níže na obrázku je uvedeno spektrum dalšího elektromotoru téhož typu a parametrů. Elektromotor byl označen jako dobrý a mohl být použit v provozu. Spektrum vibrací tohoto elektromotoru je možno označit jako školní příklad. Každý dobrý stroj má spektrum o takovémto průběhu.

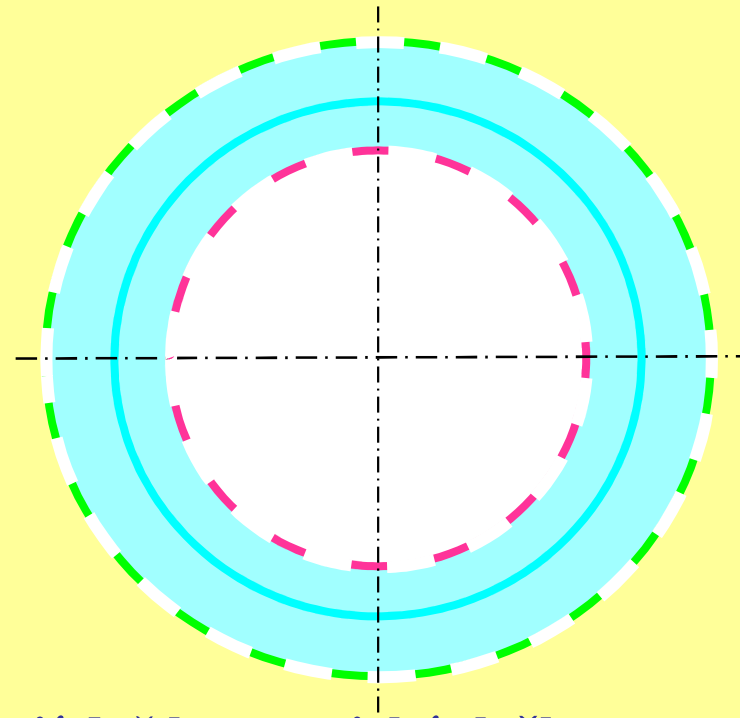
Případ kdy $r = 0$

$p_0 = A_0 \cos \Omega t$, která je po obvodu rovnoměrně rozložena a v čase se periodicky mění , čímž způsobuje ve všech směrech **konfázní radiální kmitání** statorového prstence.

Složka p_0 vznikne tehdy, jestliže se skládají dvě harmonické složky magnetomotorického napětí, které mají stejný počet pólových dvojic ξ , avšak různý úhlový kmitočet ω_ξ , tj. **při interferenci dvou vln stejné vlnové délky, ale různé rychlosti.**

Obrázek znázorňuje tzv. dýchání stroje působením sil nultého řádu. Tento případ je analogický případu válcové nádoby s časově proměnlivým vnitřním přetlakem.

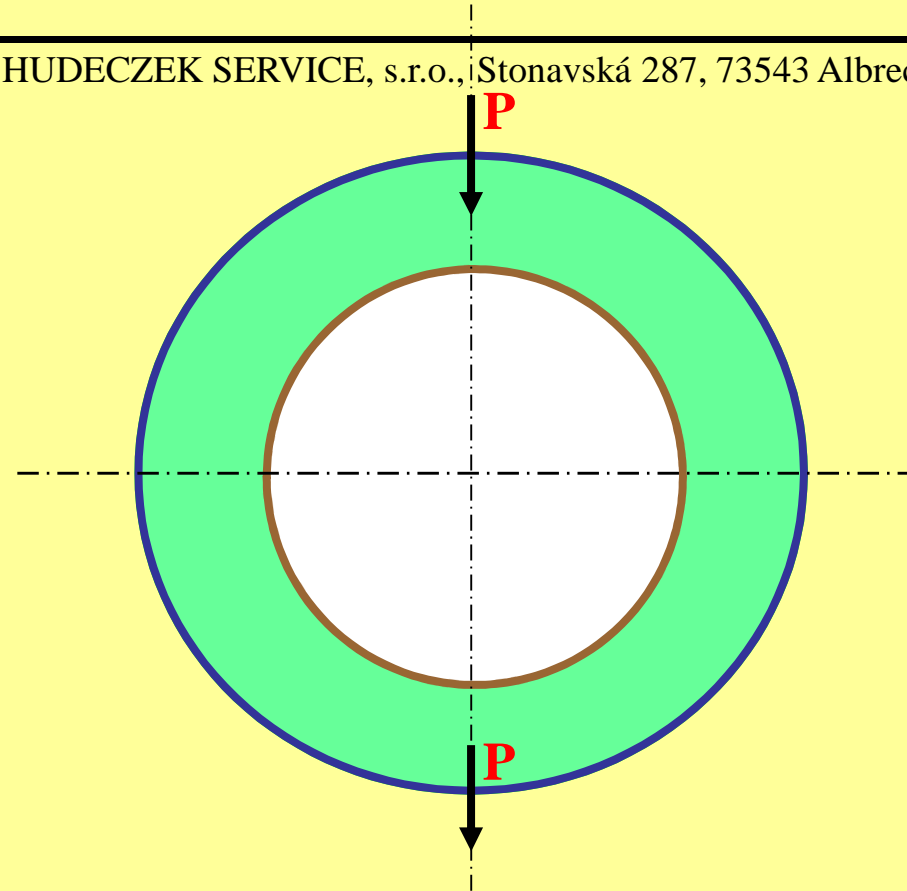
Případ kdy $r = 1$

která představuje jednostranný tah, který obíhá s úhlovou rychlostí Ω_1 a při rezonanci s vlastním kmitočtem stroje vyvolá silné vibrace.

Tato složka vznikne, jestliže interferují dvě harmonické indukce, u nichž se počet pólových dvojic liší o jednu.

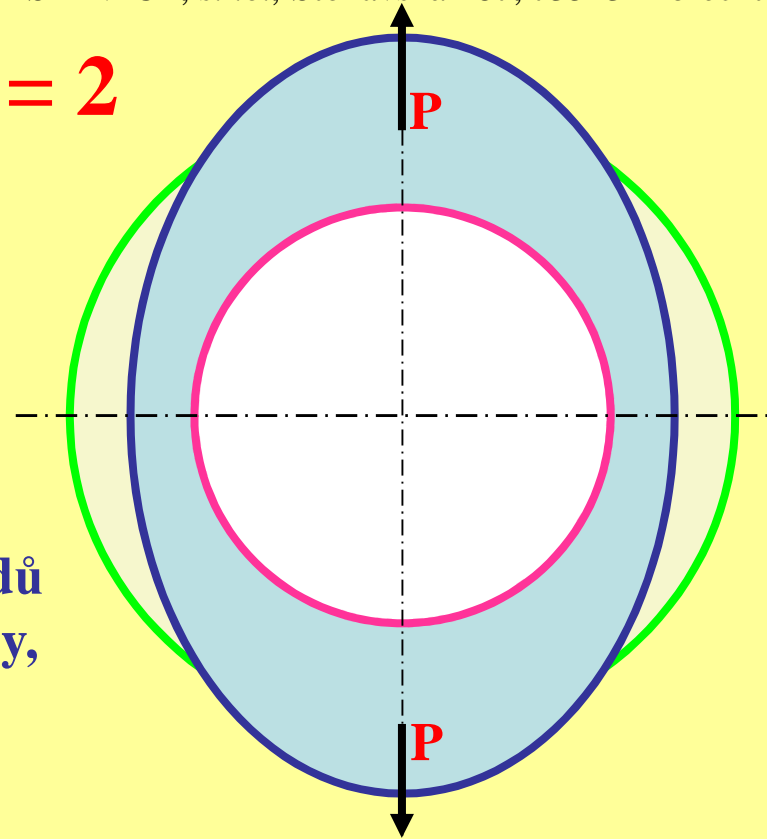
$r = 2$

V těchto případech **radiální síly způsobují průhyby statorového prstence.**

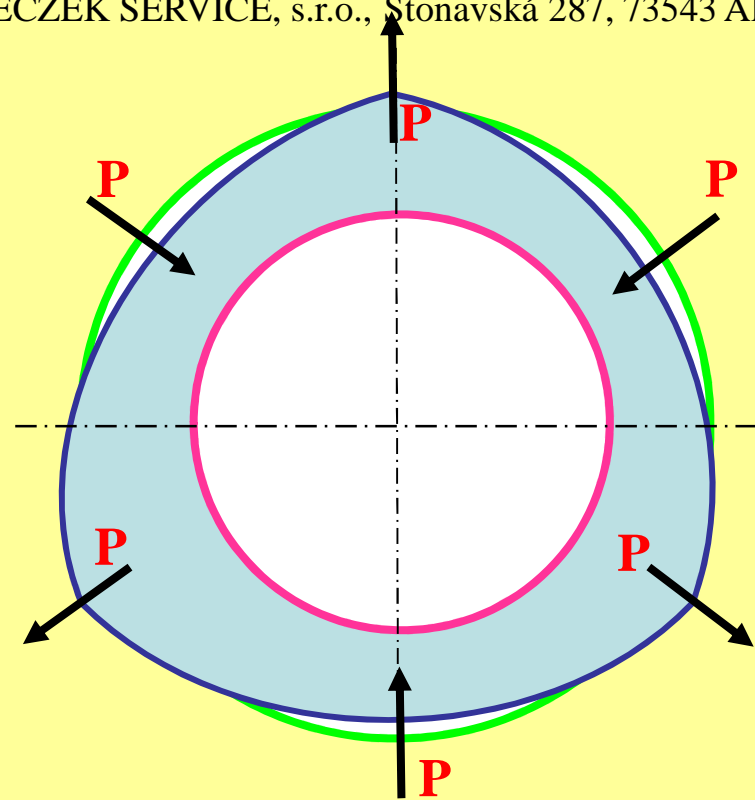
Případ kdy $r = 3$

Z uvedeného rozboru vyplývá, že elektromagnetickými příčinami vibrací jsou časově proměnné radiální síly, způsobené interferencí pracovní a vyšších harmonických magnetické indukce ve vzduchové mezeře a tudíž vyššími harmonickými magnetomotorickými napětí a vodivosti vzduchové mezery.

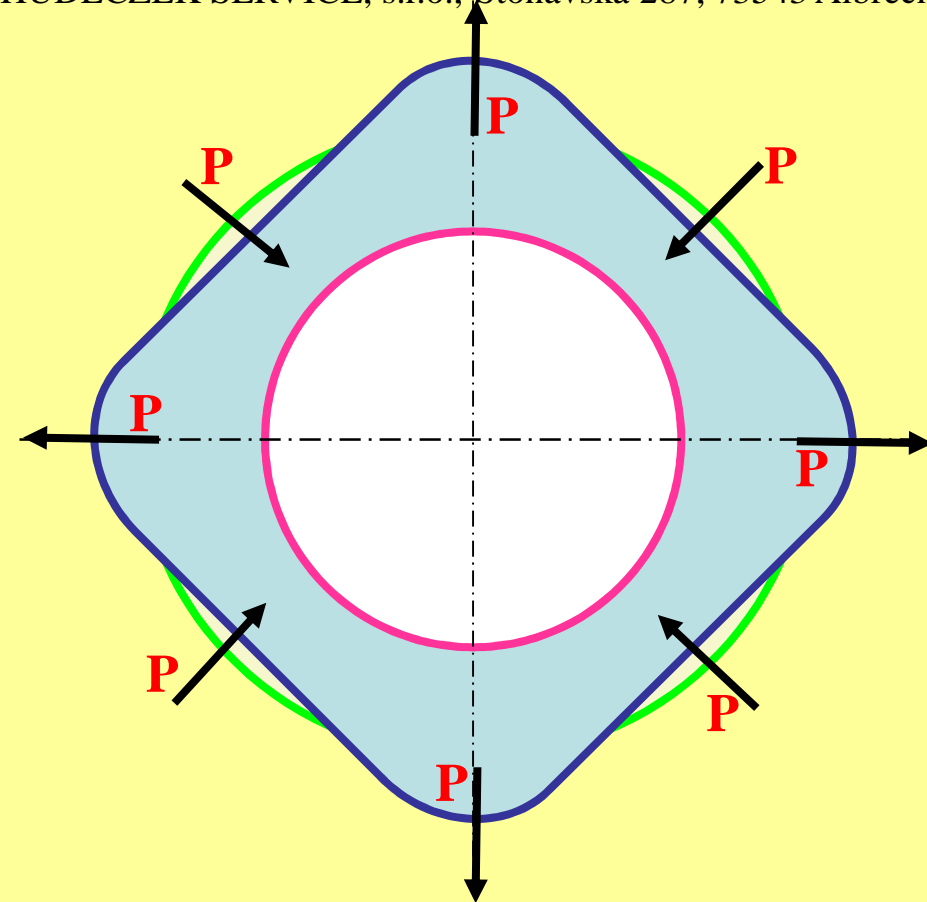
Případ kdy $r = 4$

$$p_p = F_p^2 \frac{A_o^2}{2\mu} \cos 2(p\alpha + \omega t).$$

Tato síla s dvojnásobným síťovým kruhovým kmitočtem může způsobit deformace statorového jha u dvoupólových asynchronních strojů.
