2 Vznik vibrací u elektromotorů a poháněných strojů

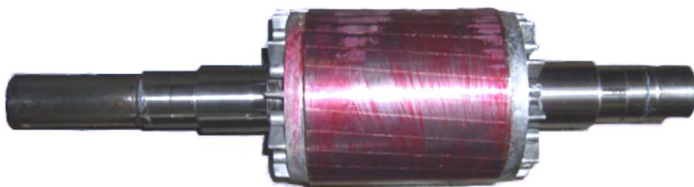
Obrázek č.7.1: Rotor asynchronního elektromotoru klecový – nakrátko

- klecové,
- které mají vinutí uzavřené do tvaru klece obrázek č. 7.1. Jejich rotory, jsou nazývány kotvy. Klecové vinutí je robustní, nevyžaduje ani komutátor, ba ani kroužky a kartáče

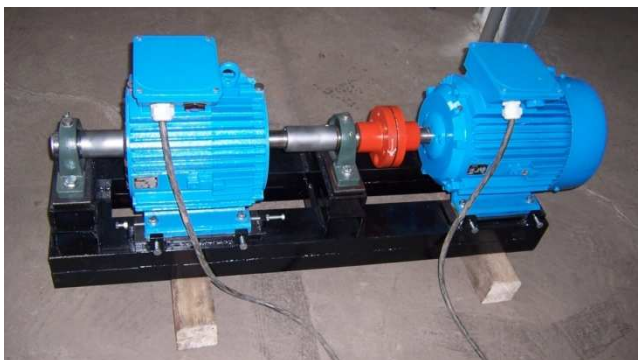
Obrázek ř. 11.8. Fotografie zkušebního agregátu

Stator, rotor v ložiskových jednotkách a motorová brzda jsou ustaveny na svařovaném ocelovém rámu. Rám modelu je tvořen dvěma vyztuženými krabicovými profily opatřenými stojkami pro usazení ložiskových jednotek. Dosedací desky rámu jsou opatřeny závitovými oky pro odtlačné šrouby. Odtlačné šrouby jsou umístěny v radiálním i axiálním směru u obou statorů elektromotorů. Pomocí odtlačných šroubů na statoru elektromotoru je možné posunout stator v v horizontálním směru a nastavit tak velikost vzduchové mezery na obou koncích rotorového paketu.

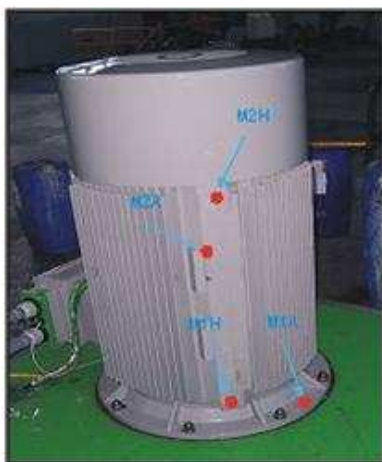
Obr. 14. 2: Vyznačení měřících bodů na elektromotoru

Sledování teplot ložisek bylo provedeno odporovými teploměrnými čidly vyvedenými do velínu čerpací stanice. Měření vibrací bylo provedeno v horizontální a axiální rovině ve čtyřech místech na ložiscích elektromotoru a čerpadla. Viz obrázek č. 14. 2 a č. 14 .3.

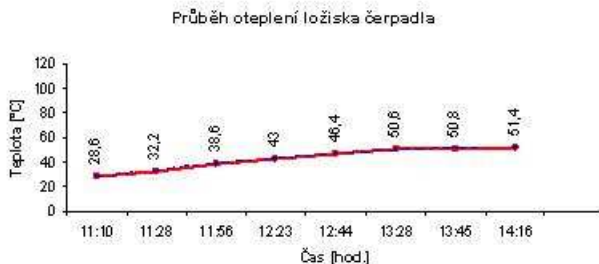
Obrázek č. 14 .5: Průběh oteplení ložiska čerpadla NU2224 bod C1

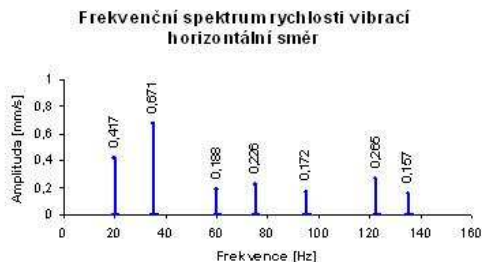
Obr. 14. 8: Frekvenční spektrum rychlosti vibrací v měřícím bodě M2H

Ve frekvenčním spektru rychlostí vibrací je patrný vyšší nárůst amplitud vibrací na všech významných frekvenčních složkách. To je příčinou nižší tuhosti horní části elektromotoru. Amplitudy nejsou alarmující.

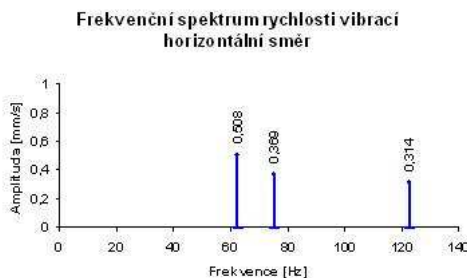
Obrázek č. 14. 13: Frekvenční spektrum rychlosti vibrací měřených v bodě C1H

Ve frekvenčním spektru jsou patrné amplitudy rovněž na frekvencích 75 Hz a 122,5 Hz. Pravděpodobně přenos vibrací z výše uvedeného zdroje.

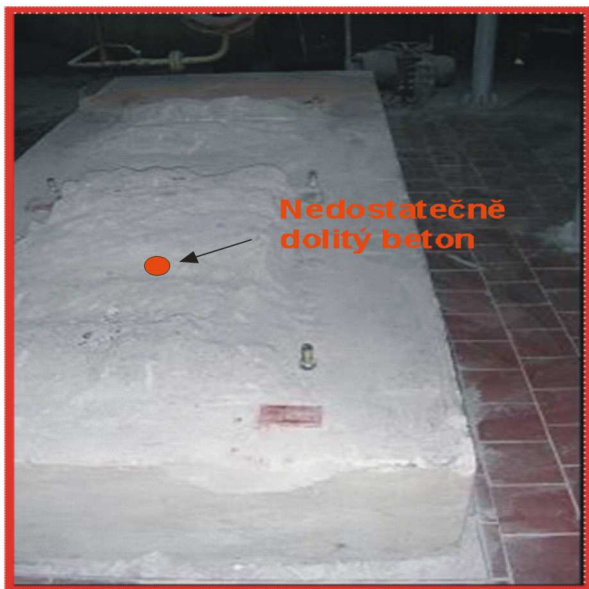
Obrázek č. 14. 21: Betonový základ po demontáži základového rámu soustrojí elektromotor – čerpadlo

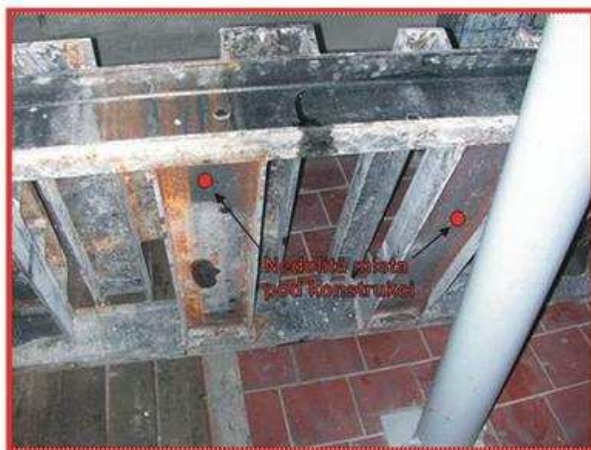
Obrázek č. 14. 22: Demontovaný základový rám soustrojí elektromotor – čerpadlo

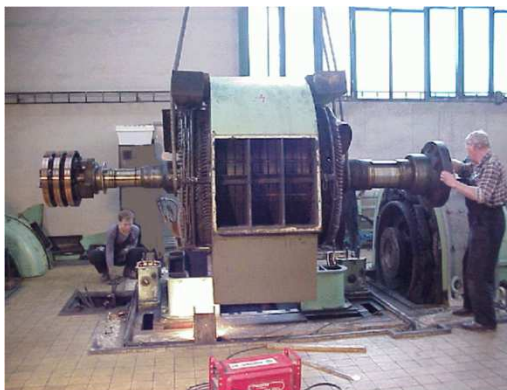
Obrázek č. 14. 26: Demontáž elektromotoru

Naši pracovníci nastupovali na opravu WL soustrojí. Byl vytažen stator a ro-tor motoru ze základu. Ohledáním bylo zjištěno, že došlo k zadření rotoru o stator motoru WL. Konstatoval jsem, že je nutno motor opravit nebo nahradit novým.

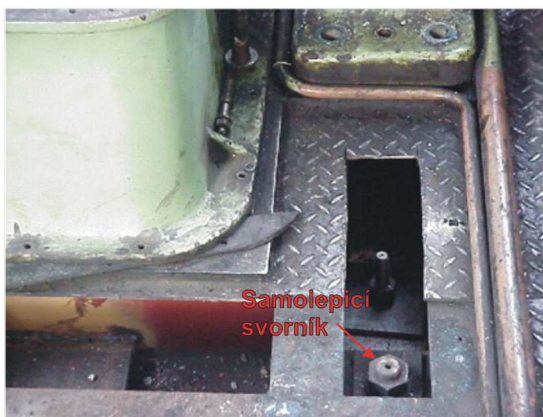
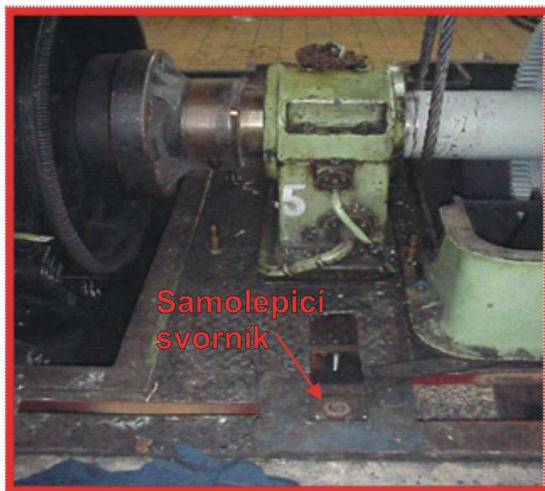
Obrázek č. 14. 29: Doplňkové připevnění rámu k základu šrouby

Obrázek č. 14. 30: Doplnkové připevnění rámu k základu šrouby

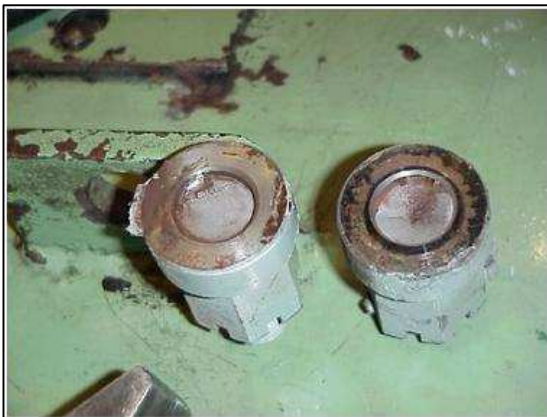
Obr. č. 14. 34: Prasklé šrouby

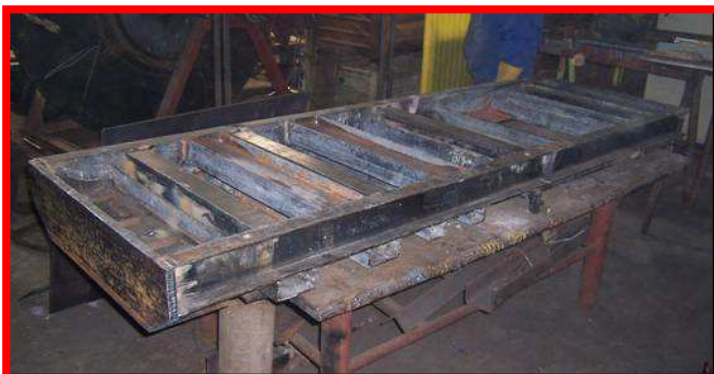
Obrázek č. 14. 35: Demontovaný měkký základový rám

Při hledání příčin nadměrných vibrací na dříve zmiňovaném stroji byla zjištěna nedostatečná tuhost základového rámu z důvodu špatné konstrukce a nevyhovujícímu postupu při zalévání do betonu. Měkkost základového rámu se projevila chvěním s odlišnou frekvencí oproti jeho ostatním prvkům. Chvění mělo největší amplitudu na úrovni předních patek čerpadla. Při demontáži bylo dále zjištěno, že se mezi konstrukcí

a betonem, vytvořily při vylévání základů vzduchové kapsy, které měly nepříznivý dopad na tuhost rámu. Bylo proto nutné provést úpravu tohoto rámu. Tyto úpravy měly zabezpečit jednak zvýšení tuhosti samotného základového rámu a také zabezpečit požadovanou tuhost zalitím do betonu.

Pro zabezpečení správného ukotvení základového rámu v betonovém podloží byly vytvořené výfukové otvory v kritických místech základového rámu. Po zalití základového rámu betonovou směsí se vzduch z uzavřených prostor vytlačí a základový rám je homogenně zalit. Na základě zjištěných nedostatků byla navržena rekonstrukce rámu viz obrázek č. 14. 36. Byly přidány vyztužovací prvky, které zajistily potřebnou tuhost a kotvící prvky, které garantovaly ještě lepší spojení s betonovým podkladem.

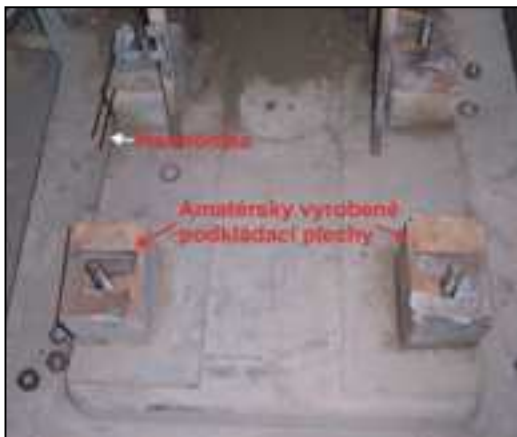
Obrázek č. 14.37: Ukázka špatných podkladacích plechů pod patky elektromotoru a taktéž silné vrstvy zvané „harmonika“

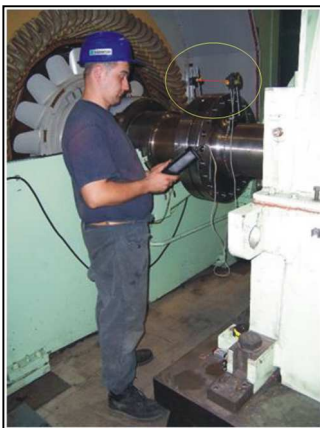
Obrázek č. 14.49: Kontrola ustavení generátoru s převodovou skříní

Z obrázku č. 14.49 je patrna kontrola ustavení generátoru s převodovou skříní. Generátor má výkon 44 MW, 6 kV, 1 500 min⁻¹ otáček, převodová skříně má převod. Kontrola byla prováděna po opravě převodové skříně. Bylo zjištěno, že ustavení neodpovídá požadované přesnosti a pomocí laserového paprsku bylo soustrojí ustaveno na požadované parametry. Na obrázku č. 14.50 je prováděno ustavení elektromotoru a vodního čerpadla. Vodní čerpadlo zhavarovalo a bylo dodáno nové.

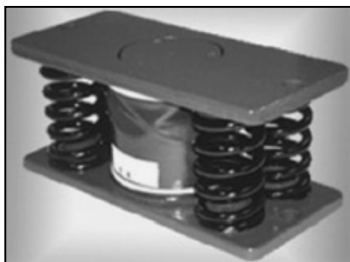
Obrázek č. 14.52: Izolátor ISTAKO s viskózním tlumením kmitů řady PVT

Na obrázku č. 14.52 je izolátor ISTAKO je to podstavný izolátor umožňující tlumení vibrací pomocí ocelových pružin, jejichž účinnost je zvyšována využitím viskózní kapaliny. Jsou vhodné pro uložení různých druhů strojů. Díky svým vlastnostem se dají použít v oblasti se seizmickými událostmi.

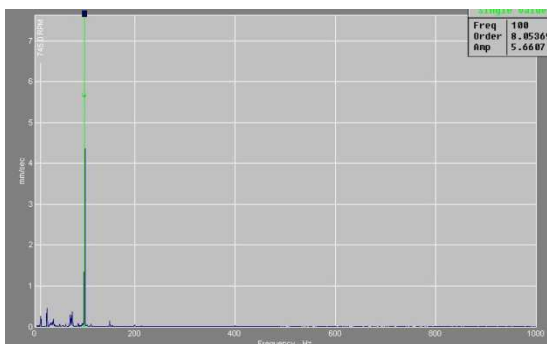
Obrázek č. 14.58: Frekvenční spektrum jednoho z měřících bodů špatně diagnostikovaného elektromotoru

Po výměně elektromotoru byl stroj uveden do provozu a provedeno opět stejnou diagnostickou firmou měření. Chod stroje dle výpovědi provozovatele byl stejný jak v předchozím případě a výsledek protokolu opět stejný jak v předchozím. Ložiska elektromotoru jsou vadná. Na obrázku č. 14.58 je frekvenční spektrum jednoho z měřících bodů špatně diagnostikovaného elektromotoru. Frekvenční spektrum je v rozsahu od 0 do 1 000 Hz. Vibrace jsou měřeny v efektivní hodnotě RMS. V celém rozsahu frekvenčního spektra není ani jedna amplituda, kterou by bylo možno přiřadit k vadě ložiska.

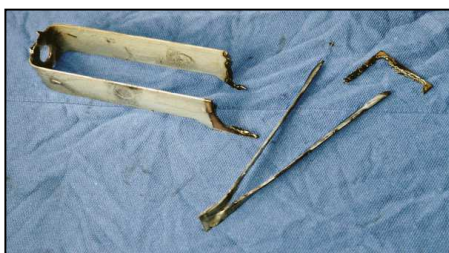
Obrázek č. 14.62: Vypálené odporové segmenty spouštěče

Na obrázku č. 14.62 jsou vypálené odporové segmenty spouštěče. Dle rozsahu působení zkratového proudu a dalších následků je neuvěřitelné, že příslušné obsluhy stroje to nepostřehly a taktéž, že údržbáři při kontrolách nic nezpozorovali.

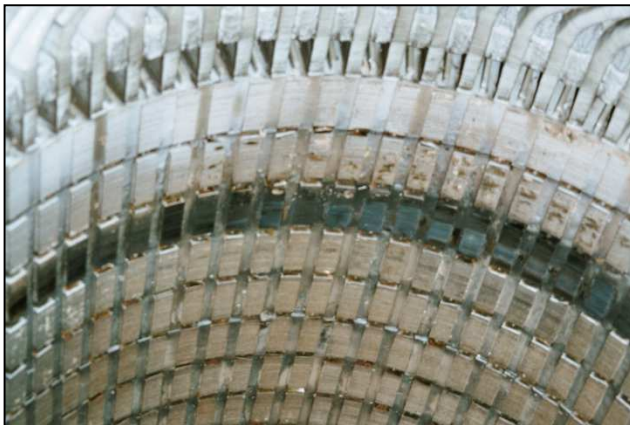
Obrázek č. 14.64: Poškozený magnetický obvod statoru
