Frekvenční měniče a elektromotory

Ing. Mečislav Hudeczek, Ph.D.

2 Jeden příklad špatné instalace frekvenční měnič a elektromotor

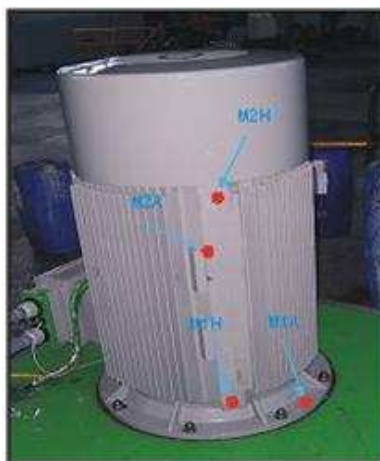
Sledování teplot ložisek bylo provedeno odporovými teploměrnými čidly vyvedenými do velínu čerpací stanice. Měření vibrací bylo provedeno v horizontální a axiální rovině ve čtyřech místech na ložiscích elektromotoru a čerpadla. Viz obrázek č. 1.1 a č. 1.2.

Obr. 1.1. Vyznačení měřících bodů na elektromotoru

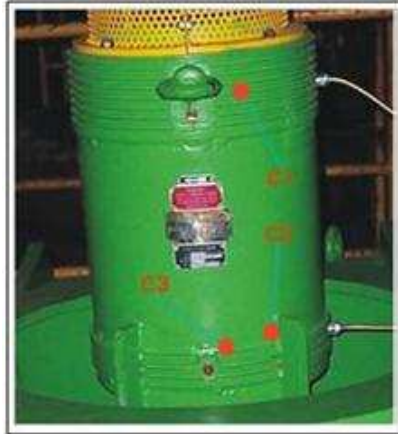
Obr. 1.2. Vyznačení měřících bodů na čerpadle

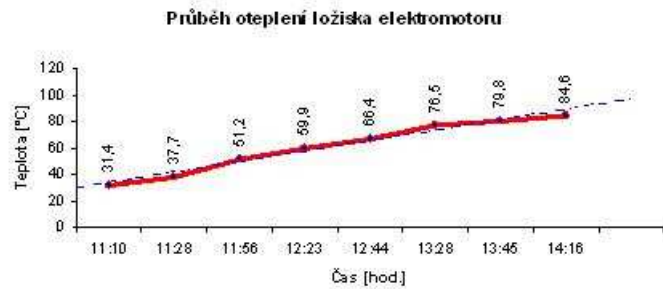
Axiální ložisko elektromotoru NU 322 bod M1

Obr. 1.3. Průběh oteplení axiálního ložiska elektromotoru NU 322 bod M1

Měřením teploty na ložisku NU 322 elektromotoru byl prokázán lineární průběh oteplení ložiska. Teplotní charakteristika ohřevu ložiska nemá tendenci ke stabilizaci teploty. Teplota ložiska elektromotoru roste s dobou provozování.

Kontrolou uložení a provedení spojení elektromotor a čerpadlo bylo zjištěno, že spodní ložisko elektromotoru není chlazeno nuceným oběhem vzduchu, ale pouze vedením tepla v konstrukci. Tento způsob chlazení ložiska je nedostatečný.

Dále byla provedena úprava nosného rámu elektromotoru tak aby bylo přirozeným větrným tahem chlazeno dolní ložisko elektromotoru.
